# REVITALIZACE POVODÍ A JEJÍ VLIV NA ROZSAH POVODNÍ

*RNDr. J. Měkotová, Ph.D.*

# Revitalizace=návrat funkčního vodního režimu povodí

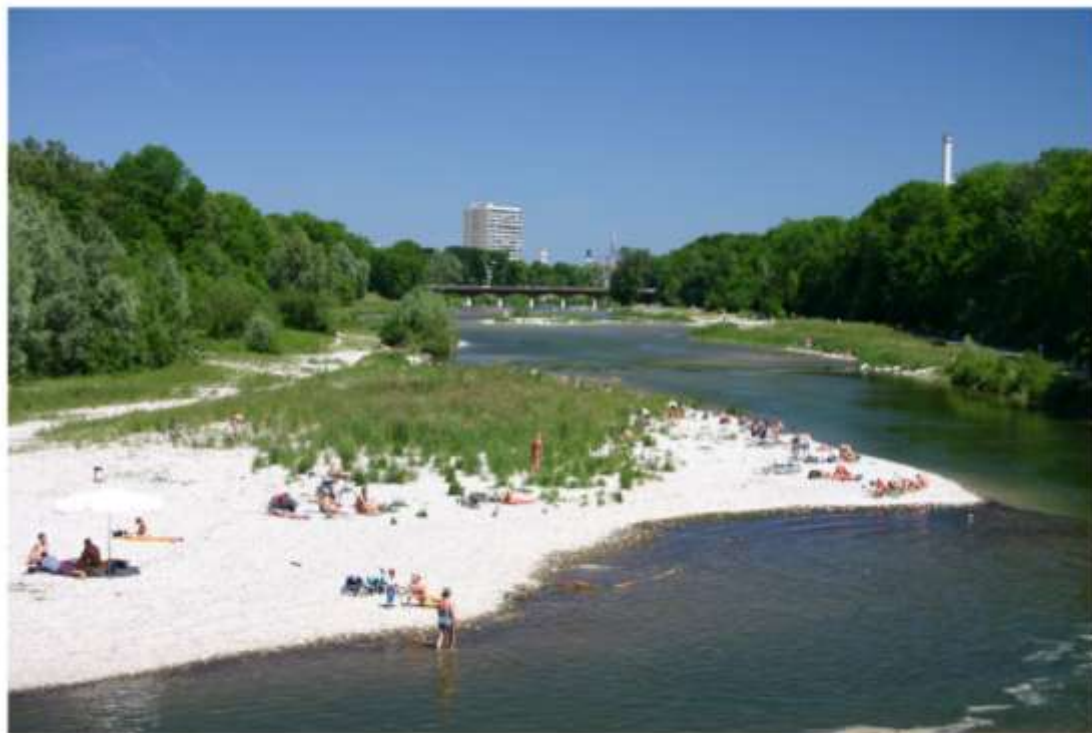
## Revitalizace řeky Isary v Mnichově

Tzv. „Issar-plan“ zahrnul revitalizaci 6,3 km toku v 5ti úsecích, v letech 2003-2007; započal v okrajové části u ZOO a dospěl až do samotného centra Mnichova

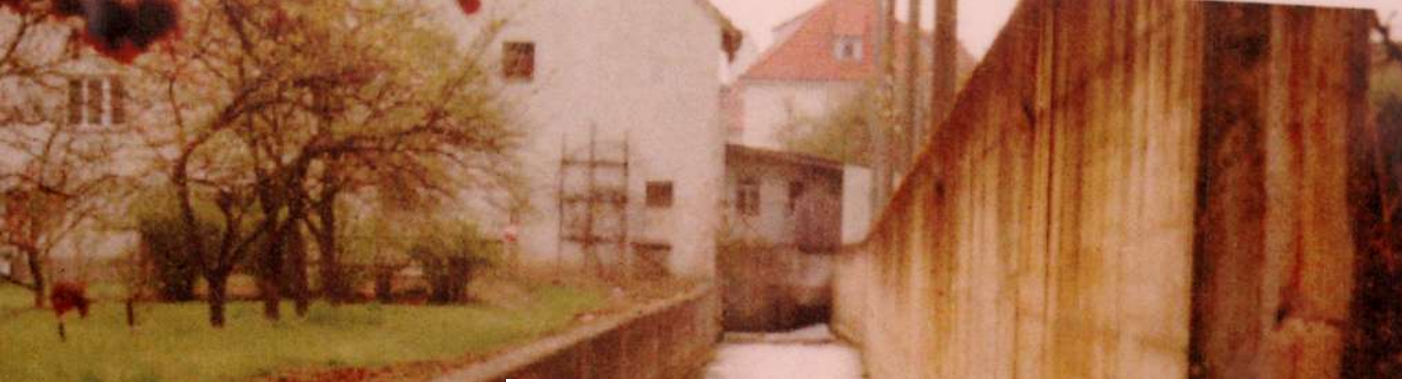
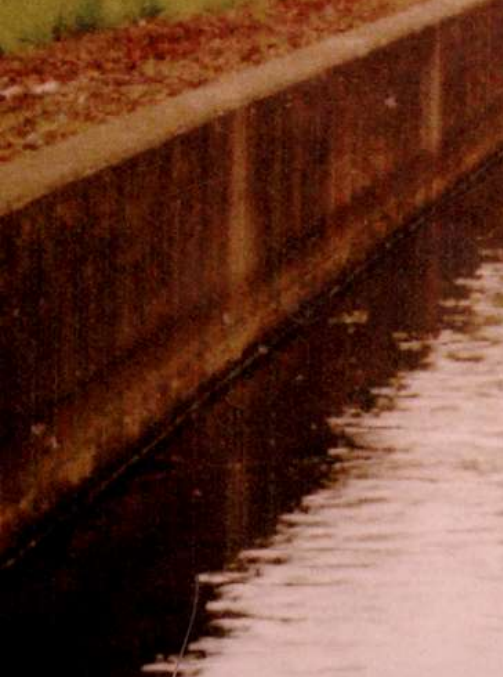
**Bad Staffenstein-  
před úpravou v 80.  
letech 20. století**

**Stejné místo v roce 2006**

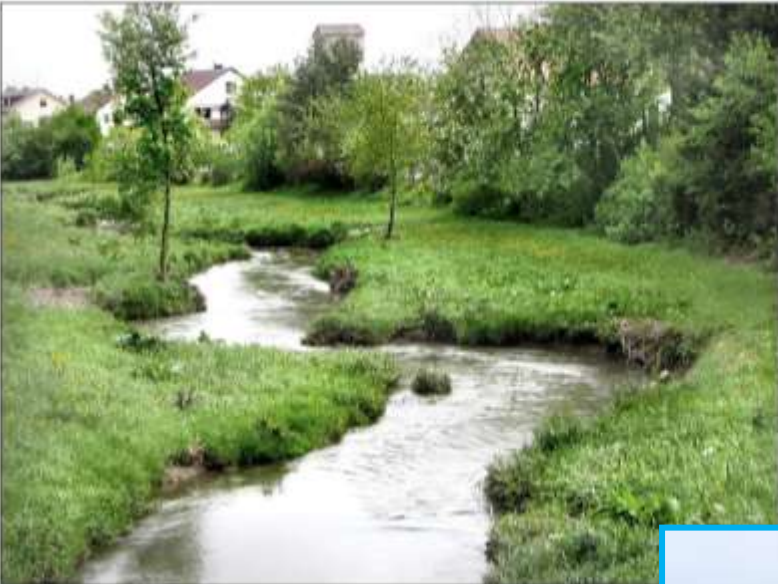
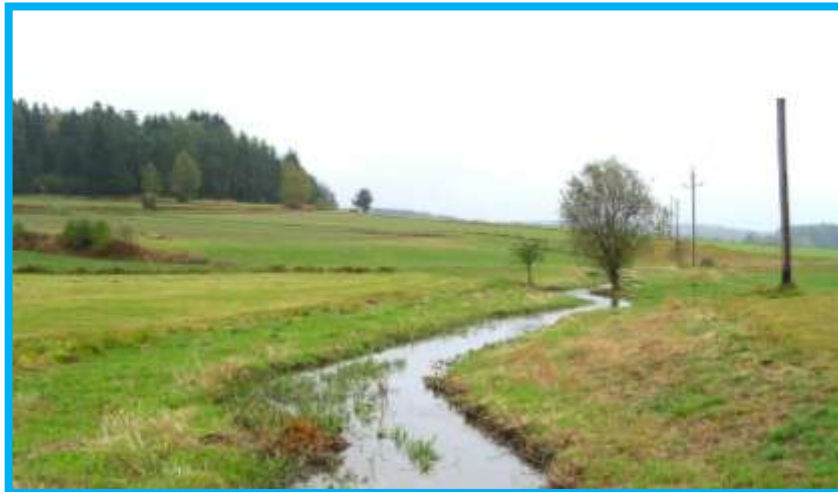
Intravilánová revitalizace: Potok Aiterach v bavorském údolí potoka v obci leží kyneta pro běžné průtoky. V letech 1998 až 2002 postupně revitalizována do členitého toku s odlehčeným zeleň, nyní patří k vyhledávaným součástem krajiny.

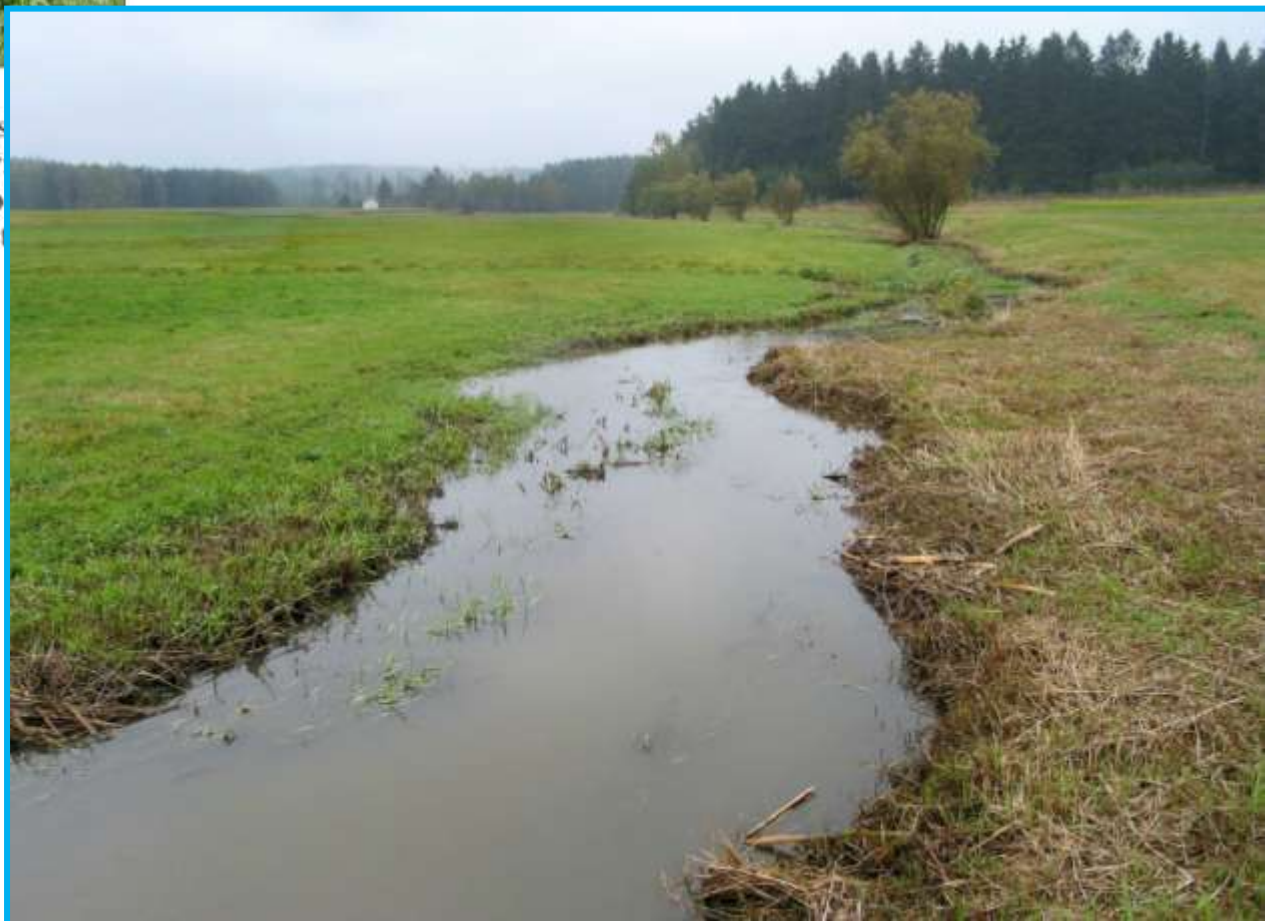
potok Romaubach;  
obec Eggern, Rakousko,  
12 km od Nové Bystřice

# Obec Eggern: Revitalizace potoka Romaubach

- Revitalizace byla po stavební stránce dokončena v roce 1988. Koryto potoka bylo přetvořeno do mělce mísovitého průřezu, trasa získala vlnité tvary. Nové modelované břehy mají proměnlivé sklony v rozsahu 1 : 3 až 1 : 10, místy až 1 : 15(!). Kamenivo z někdejší dlažby bylo v korytě nepravidelně rozptýleno v podobě rozčleňujících a stabilizačních záhozových figur. Břehy jsou travnaté.

- Romavský potok pramení ve výběžku českého území JV od Nové Bystřice. Asi čtyři kilometry za rakouskou hranicí protéká obcí Eggern. V 60. letech 20. stol. bylo 1,5 km potoka nad Eggern technicky upraveno v rámci odvodnění okolních zemědělských ploch. Koryto bylo napřímené, opevněné kamennou dlažbou.;lichobežníkový průřez široký 15 m, hloubka koryta 2 m, dlážděné svahy byly provedeny v ostrém sklonu 1 : 3. Kapacita tohoto kanálu byla na úrovni Q30.

- V 80. letech se začaly projevovat problémy s někdejší odvodňovací funkcí koryta, které zarůstalo a zanášelo se splaveninami. Opevnění koryta se začínalo rozpadat. Farmáři z okolí začali volat po opravách. Avšak od doby, kdy byla provedena technická úprava, došlo v zemědělství k ekonomicko-hospodářským změnám, v jejichž důsledku se mnohá okolní pole proměnila v louky. Pozornost veřejnosti a státu se také začala obracet k ekologickým otázkám a v neposlední radě bylo vnímáno, že technická úprava potoka měla také nepříznivé vodohospodářské efekty - zrychlovala a posilovala postup povodní do obce. V důsledku toho **nebyl stát ochoten poskytnout další finanční prostředky na obnovení dřívější technické úpravy**, nýbrž pouze na revitalizaci potoka. I místní zemědělci to nakonec akceptovali.

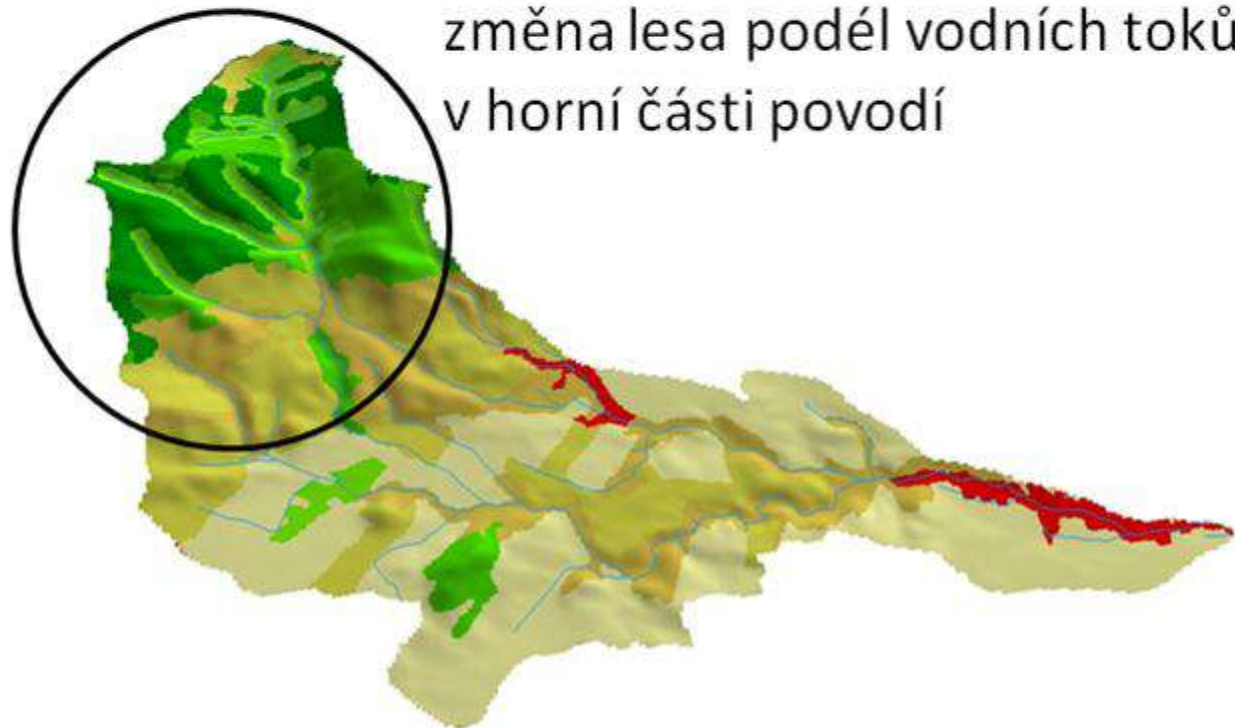
Povodí Vojtovického potoka

**V povodí Vojtovického potoka najdeme na zemědělské půdě zatrubněné prameny, pramenné stružky a potoky v délce 5,1 km (!)**

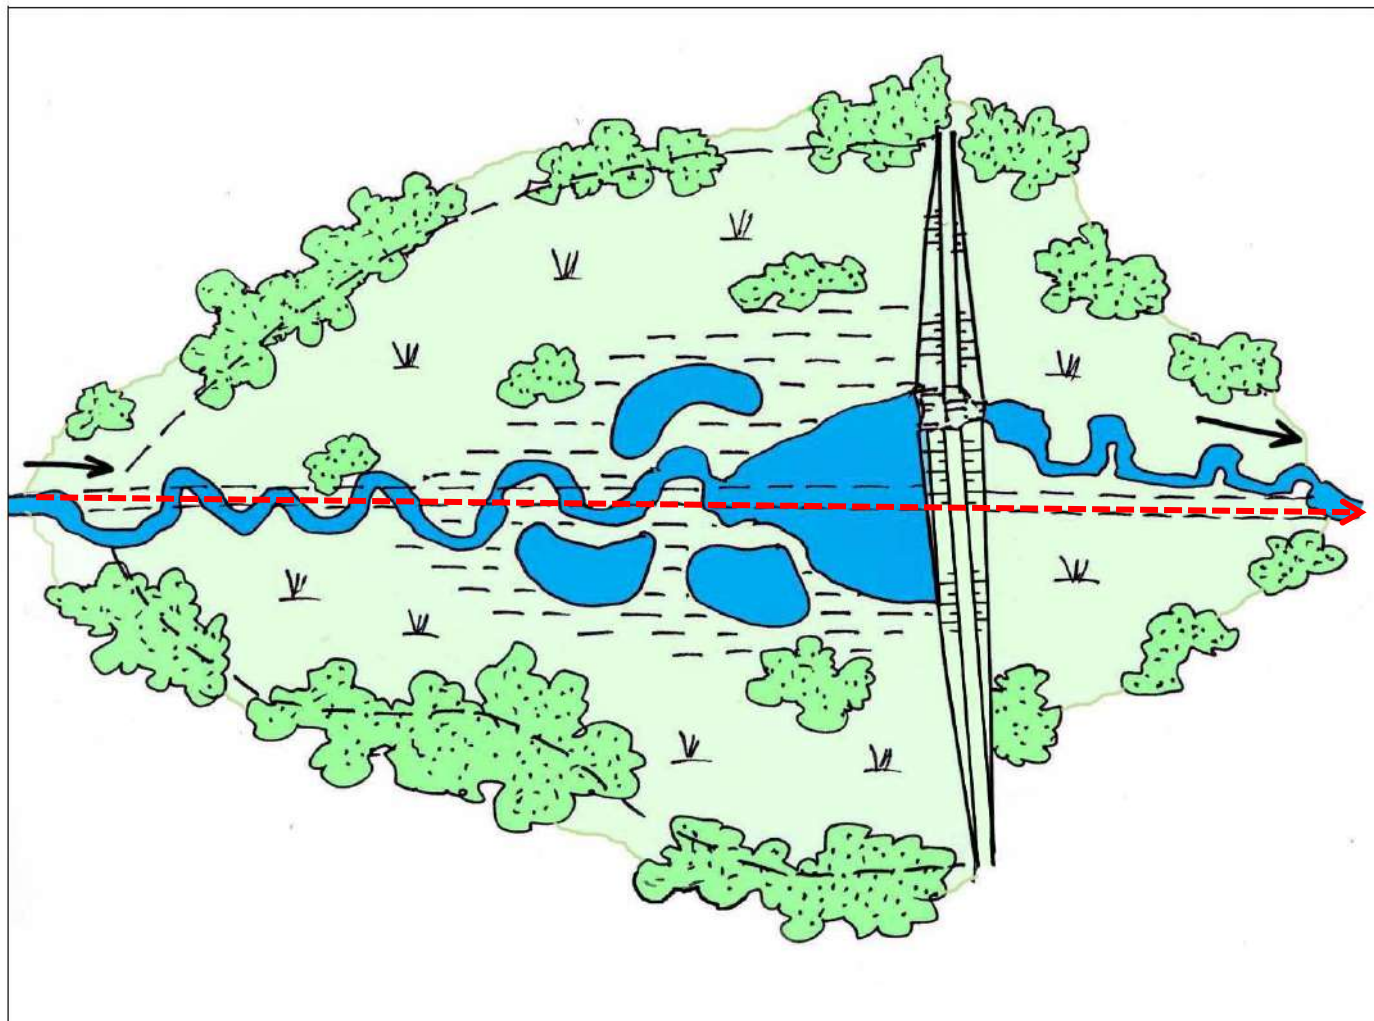
# Revitalizace vodního toku sloučená s funkcí poldru
